GRANSKNINGSRAPPORT

Fasader

Projekt Fastigheten Ekenäs Bowlinghall

Magasinsgatan 7, 10600 Ekenäs

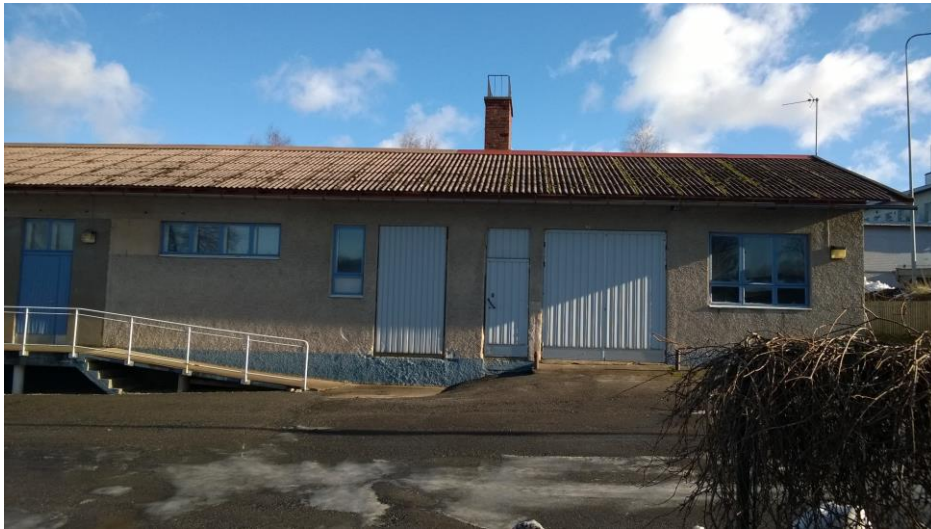
Bild 1

Plats	Brist	Rekommenderad åtgärd	Uppskattad kostnad, mvs. 0%	Kategori	Bild nummer
Utvändigt:					
Gamla delens tak	Taktäckningsmaterialet är uttjänat och bör omgånge förnyas.	Nytt falsat plåttak rekommenderas. Prel. Offert från Lindström Även nya rännor och nedtag	21 500 € 1 500 €	1	1
Gamla delens baksida	Markytan är hög och sluttar mot byggnaden. Även acfallskärns har placerats mot väggen och förorsakar även en förhöjd brandrisk.	Markytan schaktas och formas så att inte ytvatten trycker mot byggnadens fasader. Vid behov installeras även dagvattenbrunnar. Ny placering för avfallskärnen.	12 000 €	1	2
Mellan byggnaderna	Området mellan byggnaderna leder ytvattnet okontrollerat. Samtidigt upptäcktes sättningar i byggnadsdelen som ansluter byggnaderna	Terrassen på baksidan bör förnyas och ytvattenavledningen förnyas Preliminärt kunde man endast lyfta upp bottenbjälklaget sedan vattenavledningen åtgärdats	5 000 € 3 000 €	2	3

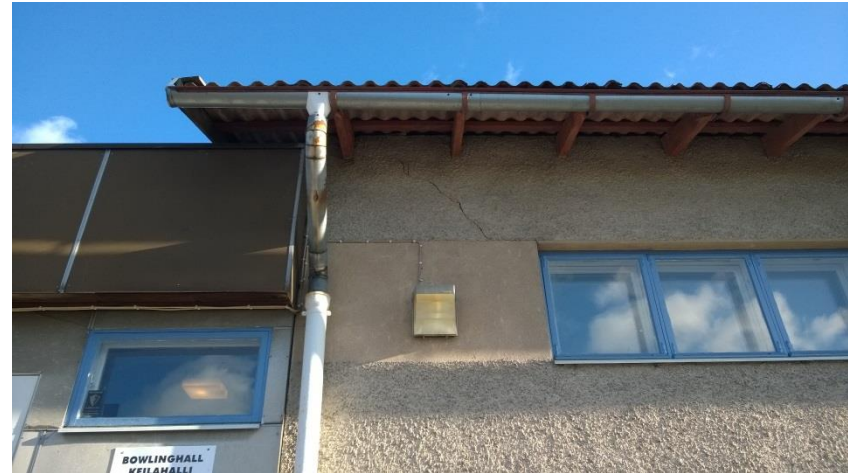
Bild 4

Gamla delens fasad	Endast en sättningsskada kunde okulärt konstateras	Sprickan tätas och sättningarna följs upp	500 €	3	4
Lastningsrampen	En båt förvaras under lastningsrampens skyddstak, tillsammans med annat bråte och fågelspillning	Lastningsrampen städas upp och tömms på all brandbelastning. Den öppna delen stängs medelst en lyftdörr eller dylikt.	5 500 €	2	5
Stålstommen	Stommen för skyddstaket till lastningsrampen ser ut att ha belastats mycket.	Låta en konstruktör kontrollera konstruktionens hållfastighet.	500 €	3	6
Säkerheten	Bakom lastningsrampen lagras endel material vilka utgör en brandbelastning. Även säkerheten allmänt bör ses över, bla. Skyddsräck etc.	Almänna årliga genomgångar och korrigeringar. Nytt räck och ramp vid huvudingången	2 000 €	2	7
